# COMUNE DI CASTROVILLARI

OGGETTO: LAVORI DI SOMMA URGENZA PER LA  
MESSA IN SICUREZZA DELLA STRADA  
DI ACCESSO AL SANTUARIO DELLA  
MADONNA DEL CASTELLO  
**PROGETTO DEFINITIVO**

TAV. N° 7Bis

## STUDIO DI COMPATIBILITA' GEOMORFOLOGICA

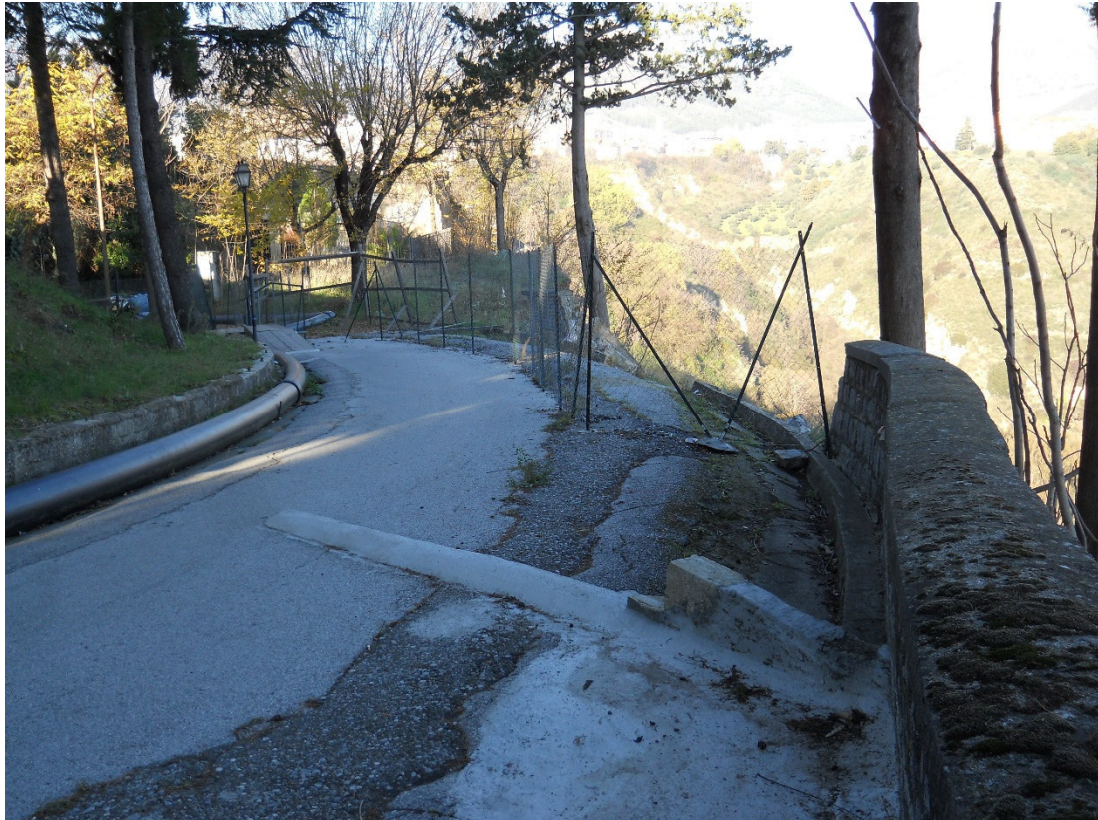
Foto 6 - Strada di accesso al Santuario vista da Est con il ciglio stradale lambito dal dissesto

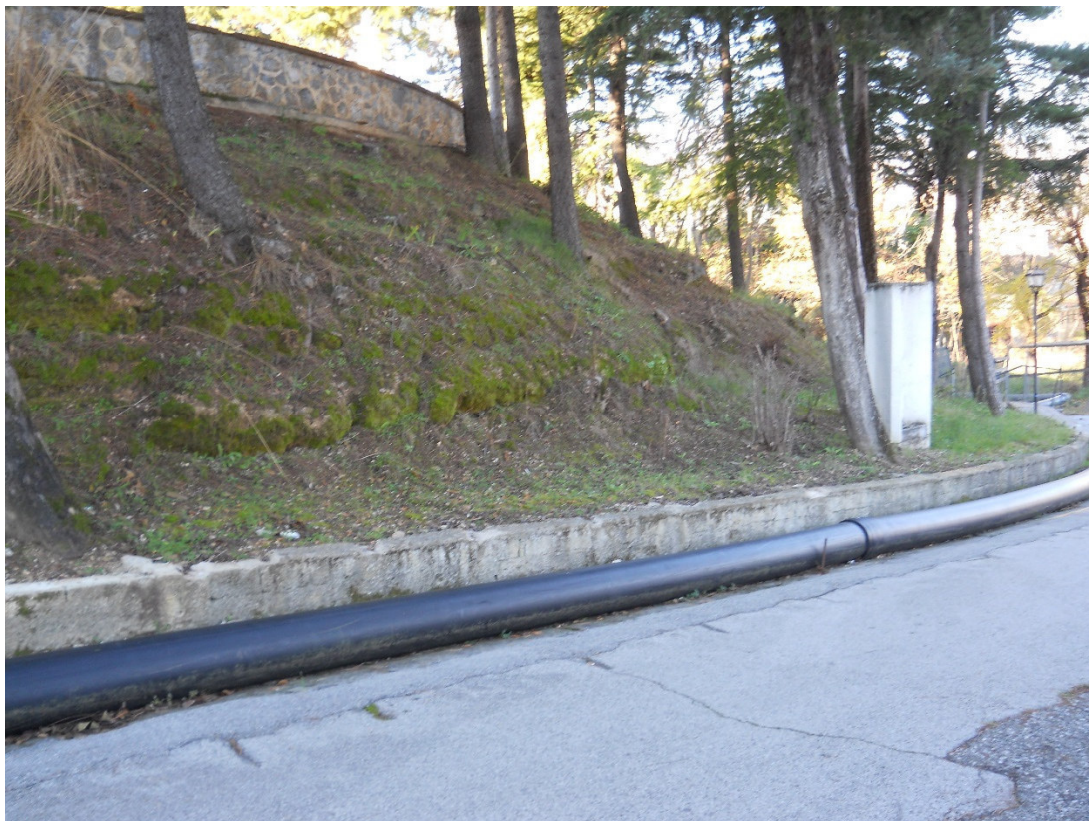
Foto 7 - Condotta di derivazione posta nella cunetta lato monte della strada nei pressi del ciglio di frana

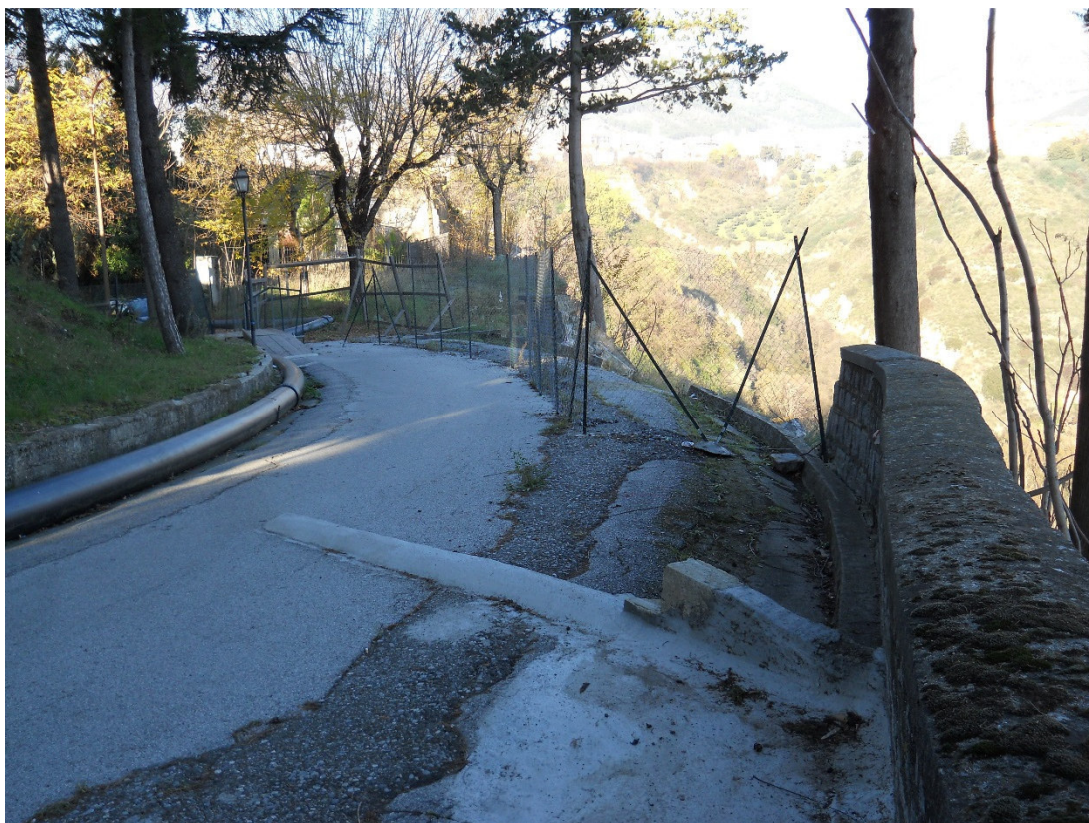
Foto 8 – Ciglio stradale coinvolto dal dissesto

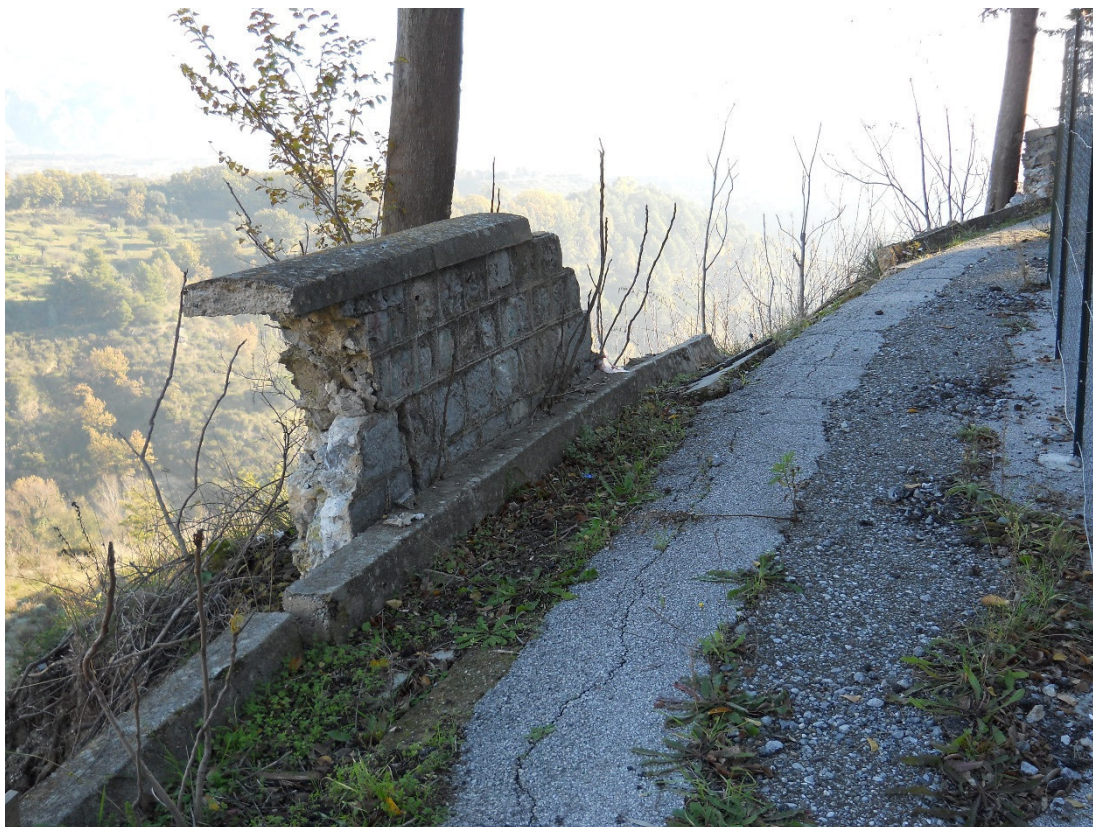
Foto 9 - Particolare del bordo stradale al limite del ciglio di frana

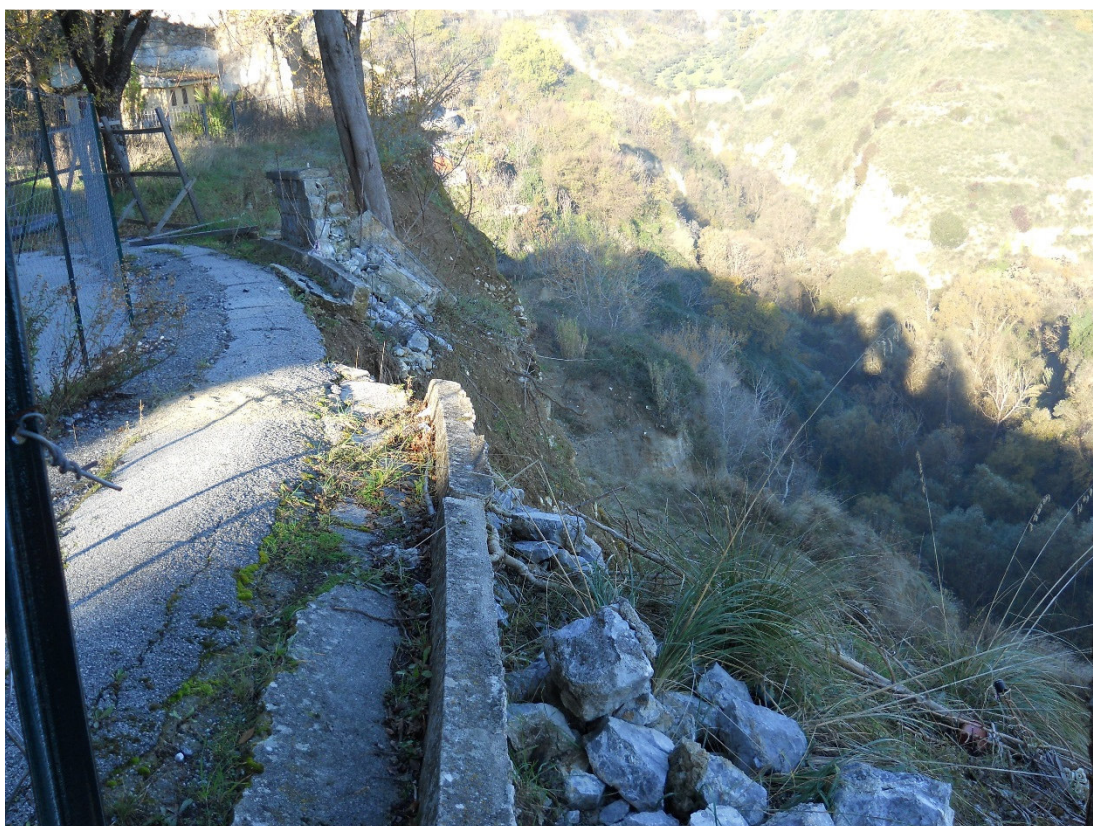
Foto 10 – Particolare della strada dissestata

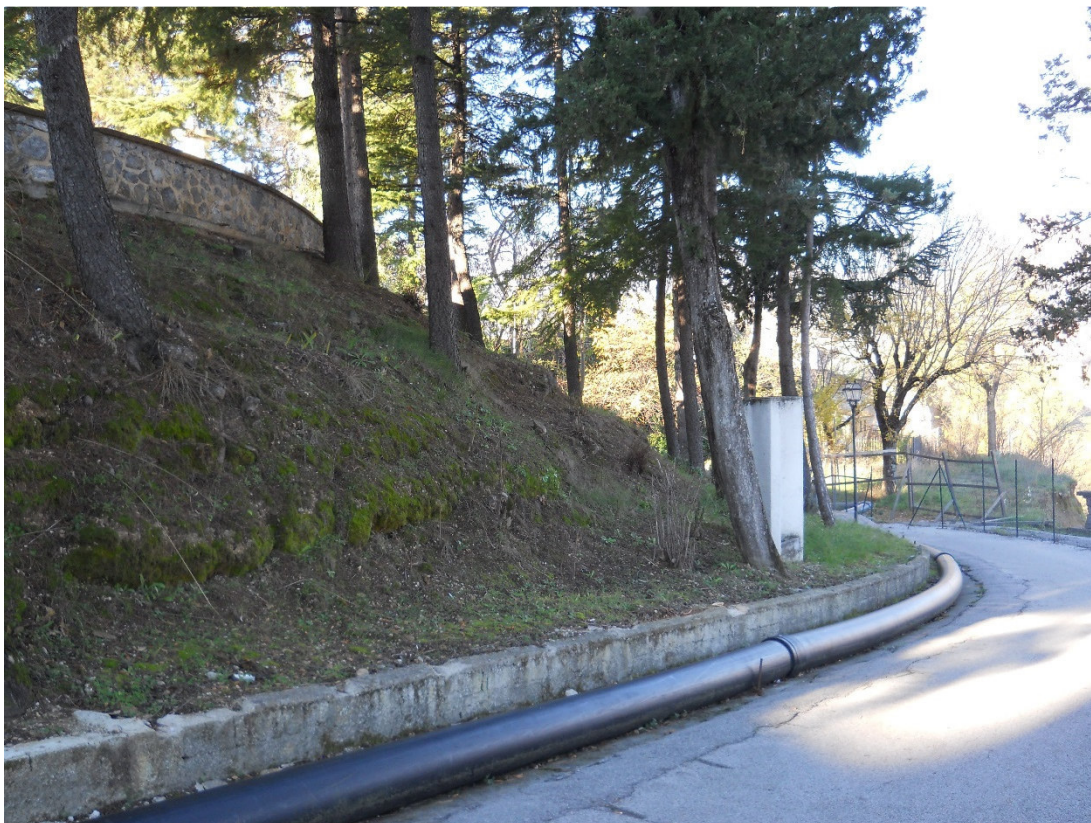
Foto 11 – Tratto del versante a monte della strada da arretrare sul quale verrà impostato il nuovo tracciato
